# Optimus, Upplands Väsby

ByggVesta AB

MUR/Geoteknik, 2021-10-29

VAP har på uppdrag av ByggVesta, genom Anna-Karin Hallqvist, utfört en kompletterande geoteknisk undersökning inför ny- och ombyggnation på fastigheten Optimus i Upplands Väsby.

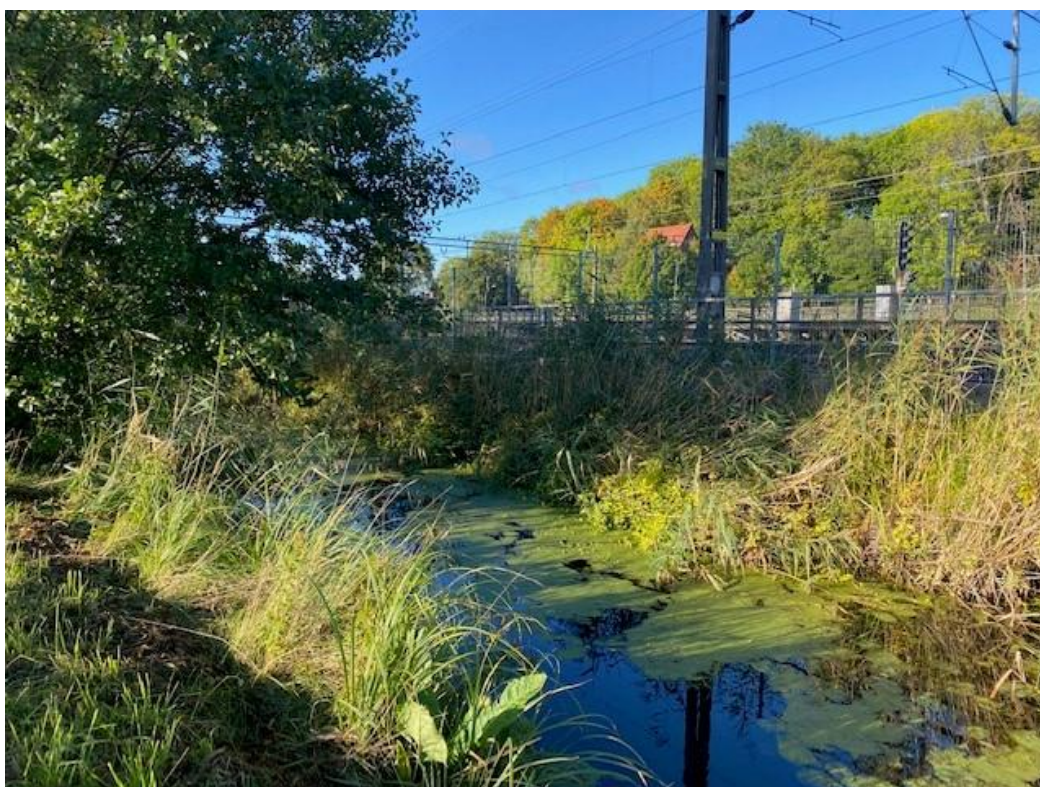
*Figur 4 visar Väsbyån och stödmur mot bangården på andra sidan.*

Inom fastigheten finns flera befintliga byggnader och parkeringsområden, se figur 1 och 3. Det mesta av ytan utanför byggnaderna är asfalterat. Det finns mindre gräsbeklädda områden vid exempelvis entréer. Precis väster om området finns ett promenadstråk intill Väsbyån (figur 2) och på andra sidan ån befinner sig SJ's bangård (figur 4).
