## Miljöteknisk markundersökning

Vilunda 6:42, Upplands Väsby kommun

GRAP 19376

2020-06-15

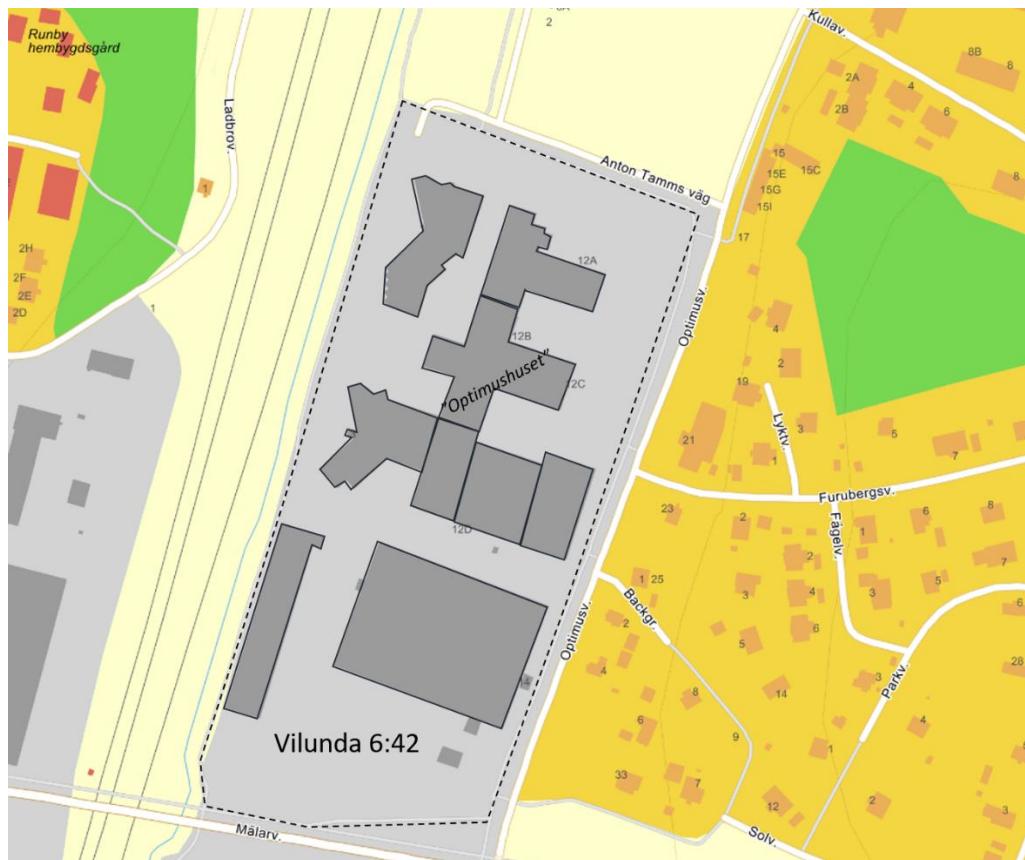
**Figur 1.** Översiktlig bild av husindelning och fastighetsindelning, underlag hämtat från Eniro (2019) och tidigare rapporter från planområdet.

Inom fastigheten Vilunda 6:42 finns flera byggnader Figur 1. Inom större delen av undersökningsområdet är markytorna hårdgjorda eller bebyggda men det förekommer även några mindre grönytor. Markytan är relativt plan och stiger i sydöstlig riktning. Marknivån varierar mellan ca +3 och ca +6 i höjdsystem RH2000.

Passiv provtagning av inomhusluft utfördes i 7 provtagningspunkter i den äldsta delen av byggnaden som avses bevaras vid kommande exploatering, denna del kallas "Optimushuset", se Figur 1.

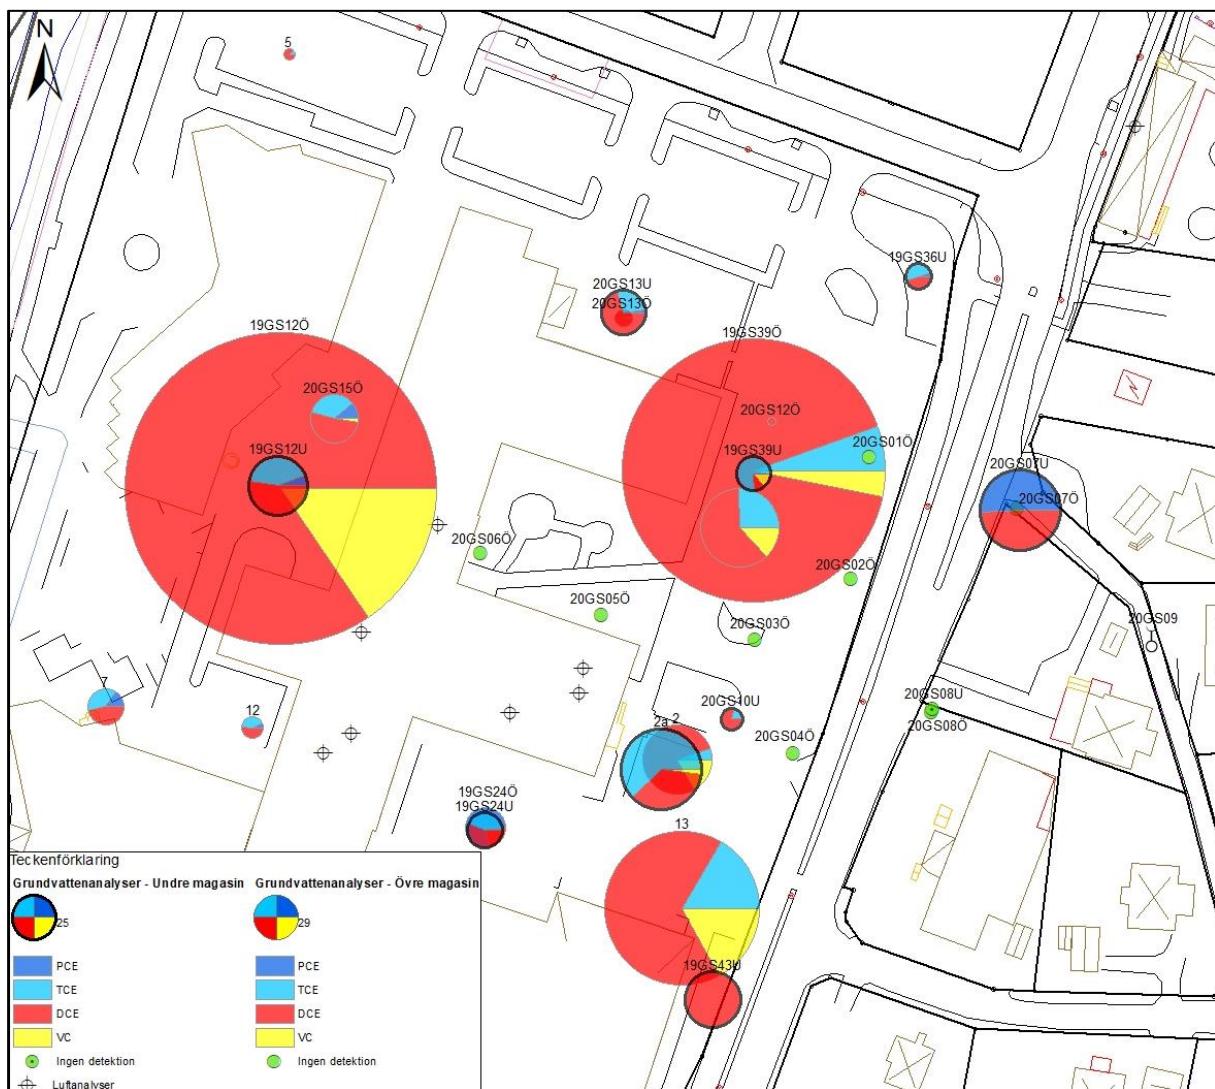
**Figur 3.** Figuren visar utbredningen av klorerade alifater i grundvatten, undre respektive övre grundvattenmagasinet. Cirkelns storlek baseras på totalhalten av klorerade alifater och färgerna visar fördelningen mellan ämnena och nedbrytningsprodukter. Gröna cirklar representerar prover utan detektion av klorerade alifater.

Kompletterande utredning för att hitta och avgränsa ett potentiellt källområde av klorerade alifater (trikloreten och dess nedbrytningsprodukter) har utförts. Inget källområde har påträffats. Klorerade alifater (tetrakloreten och trikloreten samt dess nedbrytningsprodukter) har en diffus spridning i grundvatten inom den norra delen av fastigheten. Både i det undre och övre grundvattenmagasinet. En visualisering av uppmätta halter och fördelningen av klorerade alifater i grundvattnet visas i Figur 3, en förstorad bild finns även redovisad i Bilaga 2b.

Spridningen är diffus inom hela den norra delen av den undersökta fastigheten och även utanför fastigheten i nordostlig riktning. Inga analysresultat tyder på närhet till ett källområde eller område med fri fas av klorerade lösningsmedel. Källområden av trikloreten, som här är det lösningsmedel som främst använts inom verksamheten, kan dock vara mycket små till ytan och svåra att hitta vid förekomst av täta jordlager. Utifrån analysresultaten är det möjligt att det antingen skett flera spill av klorerade lösningsmedel på olika platser inom fastigheten alternativt att marken fyllts upp med slagg och rester från produktionen som innehållit klorerade lösningsmedel.

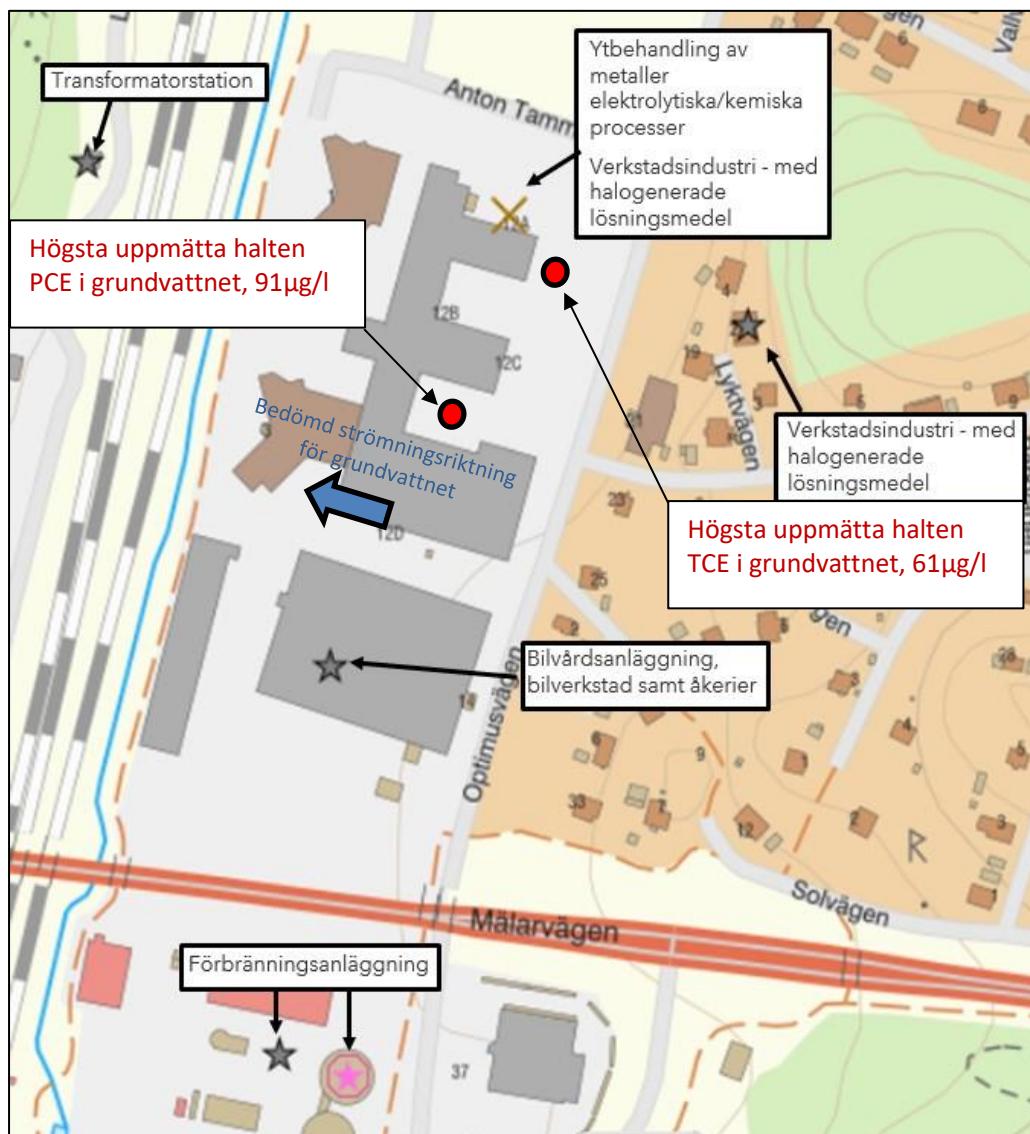
Figur 4. Potentiellt miljöfarliga verksamheter inom och i anslutning till planområdet (VISS, 2019).

Det är inte bara den historiska verksamheten på den undersökta fastigheten som använt trikloreten i närområdet. Enligt länsstyrelsernas VISS-databas finns det uppgifter om att det finns en mekanisk verkstad kan ha använt halogenerade lösningsmedel (ett samlingsnamn för bland annat klorerade alifater och däribland trikloreten/TCE) öster om, uppströms, Vilunda 6:42. Se Figur 4. Vid de kompletterande undersökningarna installerades 5 grundvattenrör mellan den mekaniska verkstaden och fastigheten Vilunda 6:42. Det rör som installerades i gatan direkt nedströms den mekaniska verkstaden var vid provtagningstillfället torrt vilket tyder på att det inte finns grundvatten i jord under och den mekaniska verkstaden. Endast ett av övriga rör utanför fastigheten Vilunda 6:42 innehöll klorerade alifater, det var 20GS07U som innehöll tetrakloreten och nedbrytningsprodukten dikloreten. Eventuell förorening från den mekaniska verkstaden kan påverka förorenings situationen på fastigheten som ska exploateras men det är inte sannolikt att den skapat hela den plymen som ses på fastigheten, spill eller läckage har även skett på Vilunda 6:42.

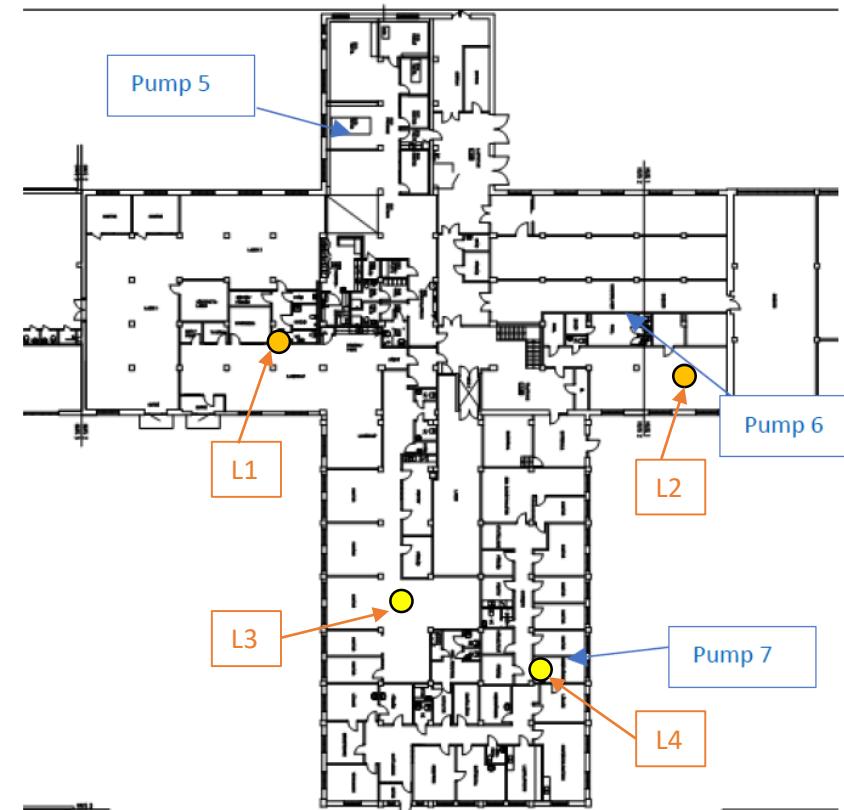
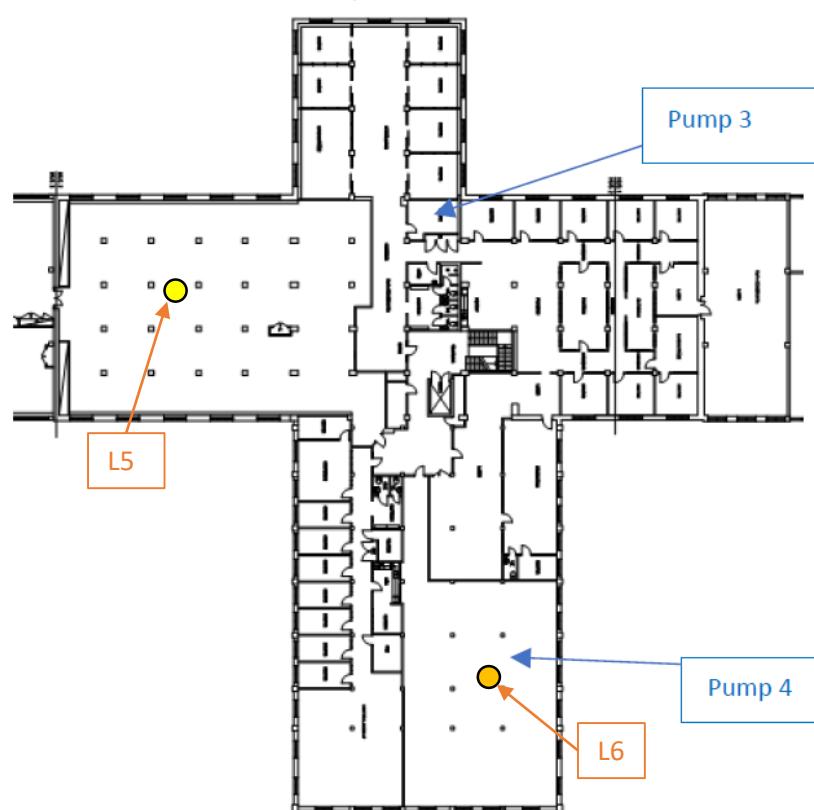
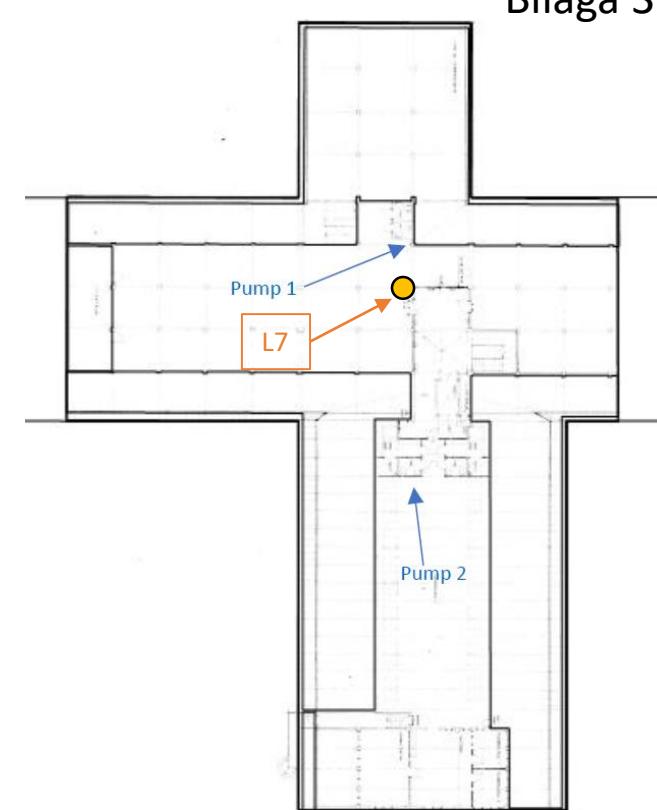
**Planskiss Kompletterande provpunkter – Inomhusluft 2020**

- Passiv provtagning - Klorerade alifater
- Passiv provtagning - Screening (600 ämnen)

1. Bottenplan - Tom lokal, tidigare känt lukt (ingen ventilation)
2. Bottenplan - Dagverksamhet, uppehållsrum (ventilation på)
3. Bottenplan - Tillfällig förvaringslokal (ingen ventilation)
4. Bottenplan - Fd. Väsbyhälsans lokaler, kände svag lukt i detta rum (ventilation)
5. Plan 1 - Tom lokal (ingen ventilation)
6. Plan 1 - Tom lokal, betonggolv delvis fräst/slipat 5cm på ytan, fläckar, lukt (ingen ventilation)
7. Plan 2 - Konsthall, nära personalutrymmen (ventilation på)

4 st. passiva provtagare av typen ORSA-rör och 3 st. Radiello hängdes upp fritt i utvalda rum på ungefär 1,7 meters höjd. Mättiden var 7 dygn för att erhålla en långtidsmätning och erhålla tillräckligt låga detektionsgränser för respektive ämne.

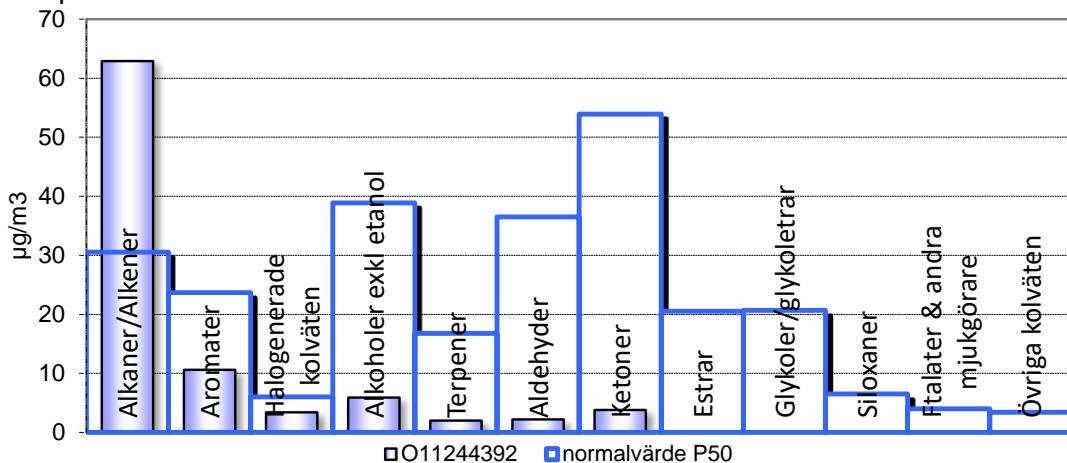
Luftprofil

Luftprofilen visar mätningens resultat i förhållande till medianvärdet i ett genomsnitt av tyska hus (AGÖF Guidance Values for Volatile Organic Compounds in Indoor Air. 28 Nov 2013 Edition. Association of Ecological Research Institutes e.V). **OBS!** AGÖF-studien är utförd med pumpad provtagning med kolrör (aktivt kol och Anasorb), DNPH-provtagare och Tenax. AGÖF-studien listar >300 ämnen. I denna luftprofil redovisas enbart de ämnen som ingår i analysfattningen i analyspaketen Meny A11a/b. Vid bearbetning av data från AGÖF-studien har "mindre än"-värdet summerats och dividerats med två. Luftprofilen skall inte ses som gränsvärden eller värden som inte får överskridas. Om man i någon ämnesgrupp ligger långt över medianvärdet kan man behöva titta på den gruppens ingående ämnen och analysera eventuell källa till förekomsten.

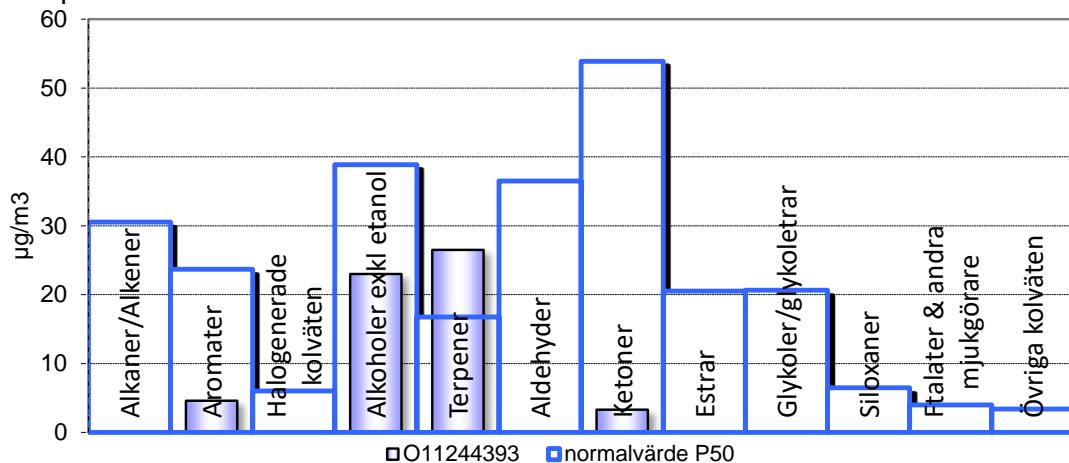
Luftprofil

Luftprofilen visar mätningens resultat i förhållande till medianvärdet i ett genomsnitt av tyska hus (AGÖF Guidance Values for Volatile Organic Compounds in Indoor Air. 28 Nov 2013 Edition. Association of Ecological Research Institutes e.V). **OBS!** AGÖF-studien är utförd med pumpad provtagning med kolrör (aktivt kol och Anasorb), DNPH-provtagare och Tenax. AGÖF-studien listar >300 ämnen. I denna luftprofil redovisas enbart de ämnen som ingår i analysfattningen i analyspaketen Meny A11a/b. Vid bearbetning av data från AGÖF-studien har "mindre än"-värdet summerats och dividerats med två. Luftprofilen skall inte ses som gränsvärden eller värden som inte får överskridas. Om man i någon ämnesgrupp ligger långt över medianvärdet kan man behöva titta på den gruppens ingående ämnen och analysera eventuell källa till förekomsten.

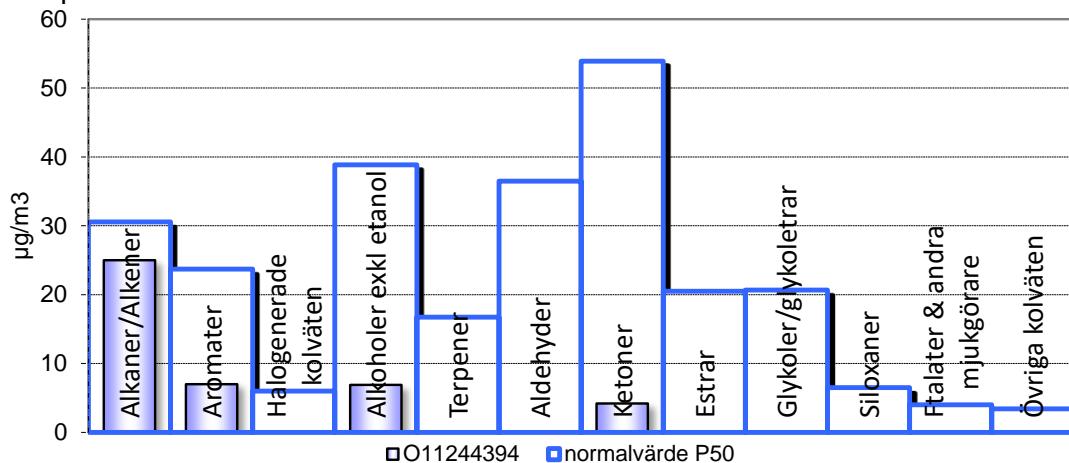
Luftprofil

Luftprofilen visar mätningens resultat i förhållande till medianvärdet i ett genomsnitt av tyska hus (AGÖF Guidance Values for Volatile Organic Compounds in Indoor Air. 28 Nov 2013 Edition. Association of Ecological Research Institutes e.V). **OBS!** AGÖF-studien är utförd med pumpad provtagning med kolrör (aktivt kol och Anasorb), DNPH-provtagare och Tenax. AGÖF-studien listar >300 ämnen. I denna luftprofil redovisas enbart de ämnen som ingår i analysfattningen i analyspaketen Meny A11a/b. Vid bearbetning av data från AGÖF-studien har "mindre än"-värdet summerats och dividerats med två. Luftprofilen skall inte ses som gränsvärden eller värden som inte får överskridas. Om man i någon ämnesgrupp ligger långt över medianvärdet kan man behöva titta på den gruppens ingående ämnen och analysera eventuell källa till förekomsten.

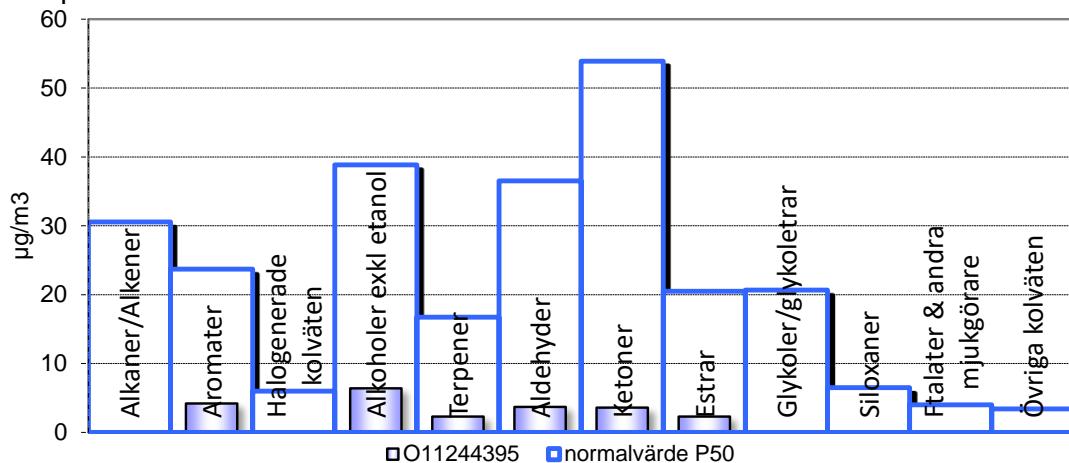
Luftprofil

Luftprofilen visar mätningens resultat i förhållande till medianvärdet i ett genomsnitt av tyska hus (AGÖF Guidance Values for Volatile Organic Compounds in Indoor Air. 28 Nov 2013 Edition. Association of Ecological Research Institutes e.V). **OBS!** AGÖF-studien är utförd med pumpad provtagning med kolrör (aktivt kol och Anasorb), DNPH-provtagare och Tenax. AGÖF-studien listar >300 ämnen. I denna luftprofil redovisas enbart de ämnen som ingår i analysfattningen i analyspaketen Meny A11a/b. Vid bearbetning av data från AGÖF-studien har "mindre än"-värdet summerats och dividerats med två. Luftprofilen skall inte ses som gränsvärden eller värden som inte får överskridas. Om man i någon ämnesgrupp ligger långt över medianvärdet kan man behöva titta på den gruppens ingående ämnen och analysera eventuell källa till förekomsten.
