## Projekterings PM Miljö- och Geoteknik

Norra Nordanvägen  
(f.d. Winnanssons handelsträdgård)  
Grimsta 5:133 m.fl.  
Upplands-Väsby kommun

**2020-06-24**

| Benämning | Beskrivning | Skala | Daterad |
|---|---|---|---|
| N-10.1-04 | Planritning –<br>föroreningsnivå och<br>klassning | 1:500 | 2020-06-24 |

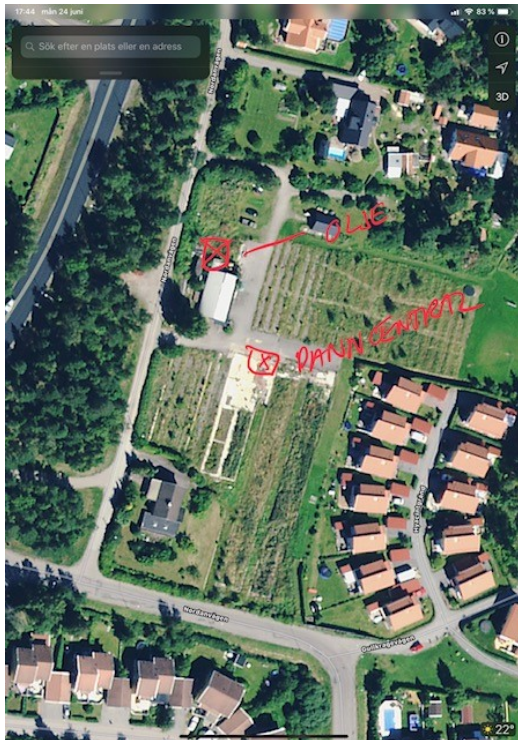
Figur 3 Översiktsbild av fastigheten med panncentralen och oljecisternen (Foto från Upplands Väsby kommun, skickat 2019-06-25).

Inom fastigheten har det funnits en handelsträdgård mellan åren 1929–2014. I den inledande undersökningen gjordes en miljöhistorisk inventering av fastigheten och en Mifoblankett erhöles från Bygg- och Miljökontoret i Upplands Väsby kommun. Utifrån blanketten framgick att de ämnen som används inom verksamheten och kan haft en miljöstörande effekt är eldningsolja och bekämpningsmedel. Eldningsoljan har dels förvarats i en oljecistern samt i panncentralen, vilket finns markerat i Figur 3.

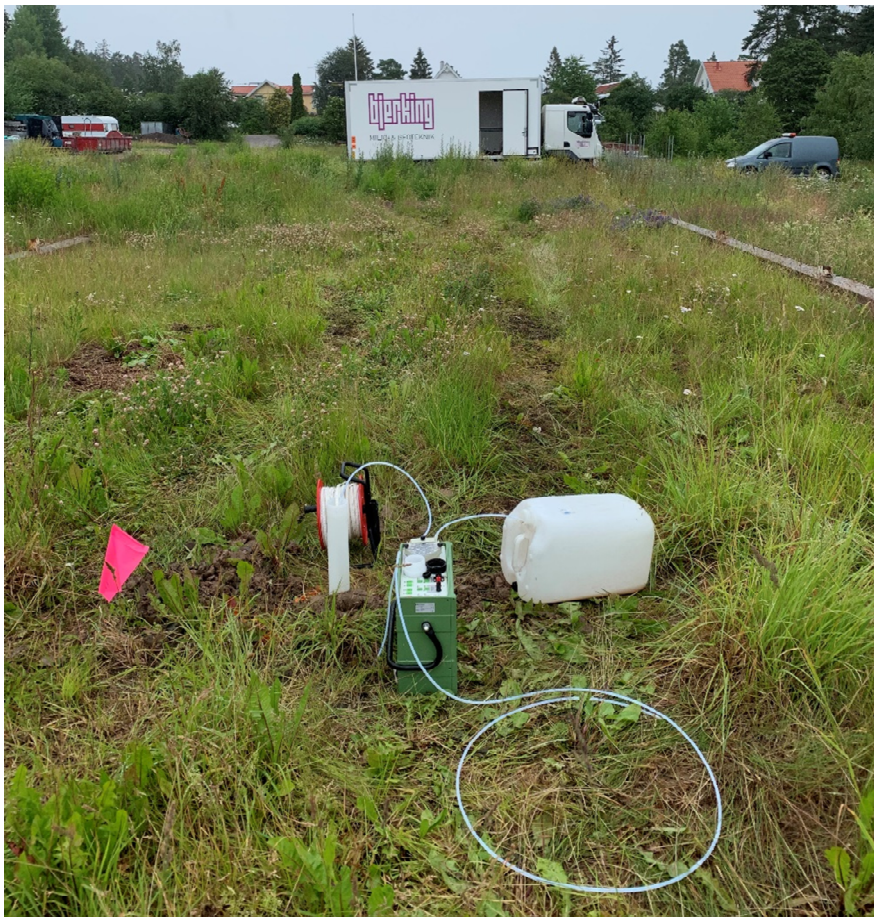
Provtagning av grundvatten gjordes i ett grundvattenrör med hjälp av en peristaltisk pump, se Figur 5. Grundvattenröret installerades till ett djup av 4 m u my (exl filter) med en topp på 0,42 m över markytan av Bjerking AB under 2019. Vid provtagningen omsattes först röret med den peristaltisk pumpen och omsättningsvolymen var cirka 6 liter (3 rörvolym) innan röret gick torrt. Därefter byttes alla slangar och efter nytt vatten runnit till gjordes provtagningen till enligt laboratoriet erhållna flaskor för utvalda analyser.

Figur 5. Omsättning av GV11 med en peristaltisk pump (provtagning 2019).

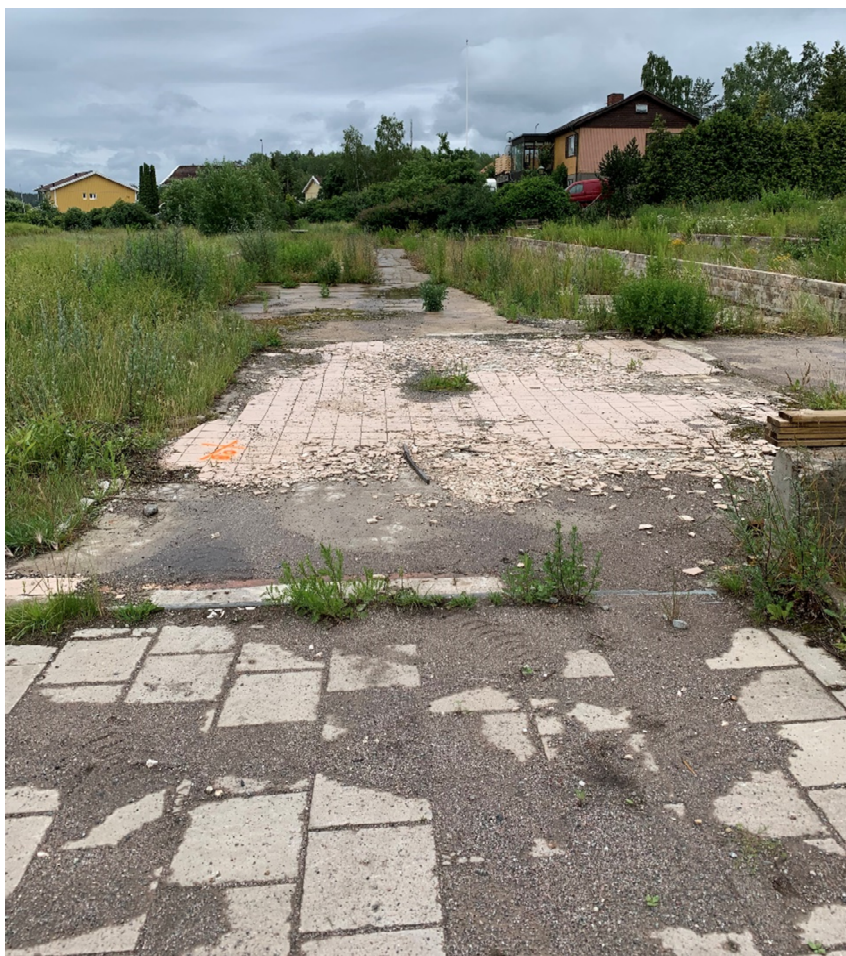
Fastigheten är täckt av gräsytor, husgrunden från växthusen (se Figur 6), asfalt och fyllning av varierande mäktighet, ca 0,2 – 1,4 m under markytan. I borrhöjningarna BG19007 påträffades oljelukt mellan 1–1,6 m u my i leran. Borrhöjning BG19007 ligger i närheten av det gamla pannrummet. I BG20012, som ligger några meter öster om BG19007, påträffades oljelukt mellan 1,0–1,2 m u my i leran, under 1,2 m u my var det stopp. För övriga borrhöjningar noterades ingen oljelukt i vare sig fyllning eller i naturlig lera.

Figur 6 Bild på grunderna som finns kvar av växthusen (2019-07-02)
