## Inledande Projekterings PM Miljö- och Geoteknik

**Grimsta 5:133**  
**Winnanssons handelsträdgård**  
**Upplands-Väsby kommun**

**2019-08-19**

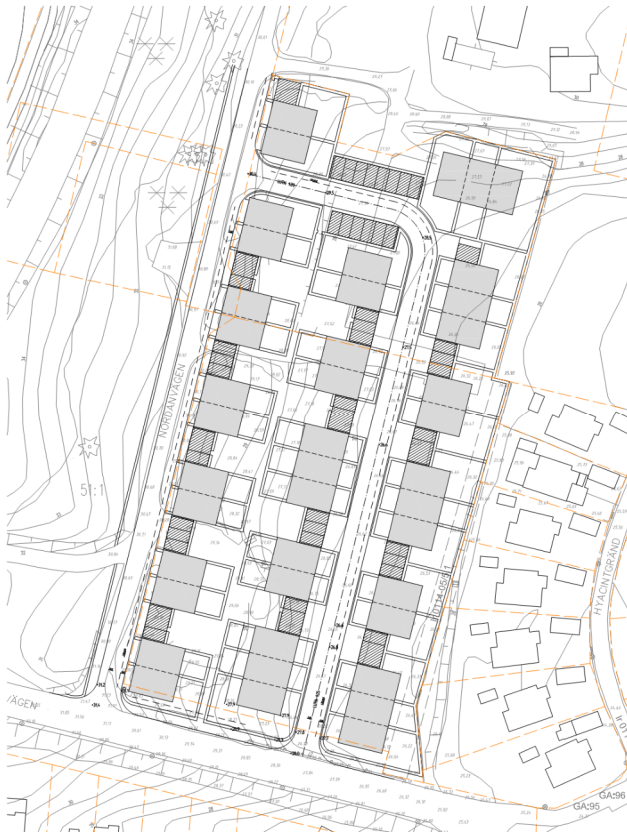
Fastigheten planeras att inrymma ca 40 bostäder i form av par- och radhus, samt två flerfamiljshus. Den totala fastighetsarean omfattar knappt 2 ha, se Figur 2.

Figur 2 Planerad byggnad. Situationsplan erhållen av beställaren 2019-06-18.

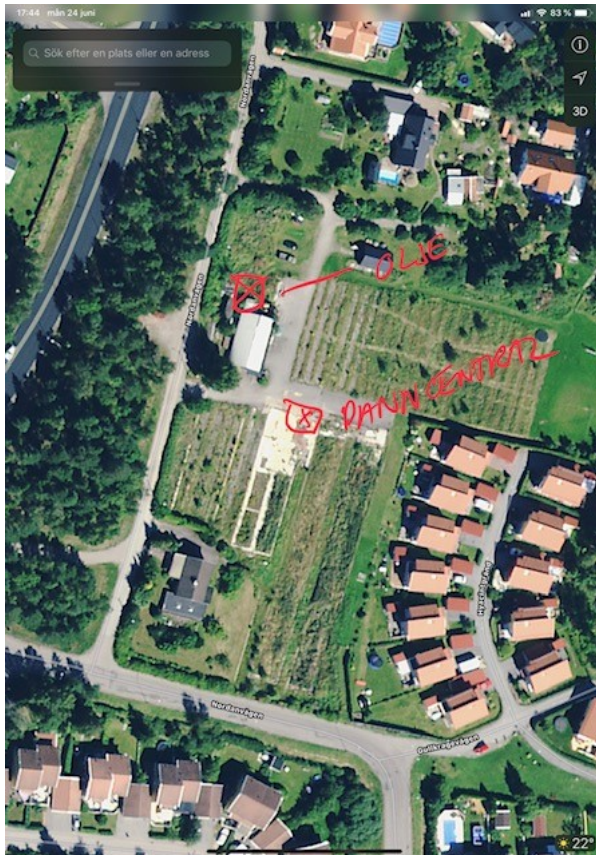
Figur 3 Översiktsbild av fastigheten med panncentralen och oljecisternen (Foto från Upplands Väsby kommun, skickat 2019-06-25).

Enligt den Mifoblankett som erhållits från Upplands Väsby Miljöförvaltning (2019-06-20) har det inom fastigheten funnits en handelsträdgård mellan åren 1929 och 2014. De ämnen som används inom verksamheten och kan haft en miljöstörande effekt är enligt Mifoblanketten eldningsolja och bekämpningsmedel. Eldningsoljan har dels förvarats i en oljecistern samt i panncentralen, vilket finns markerat i Figur 4. I Figur 5 syns växthusen och odlingarna före dessa byggnader revs.

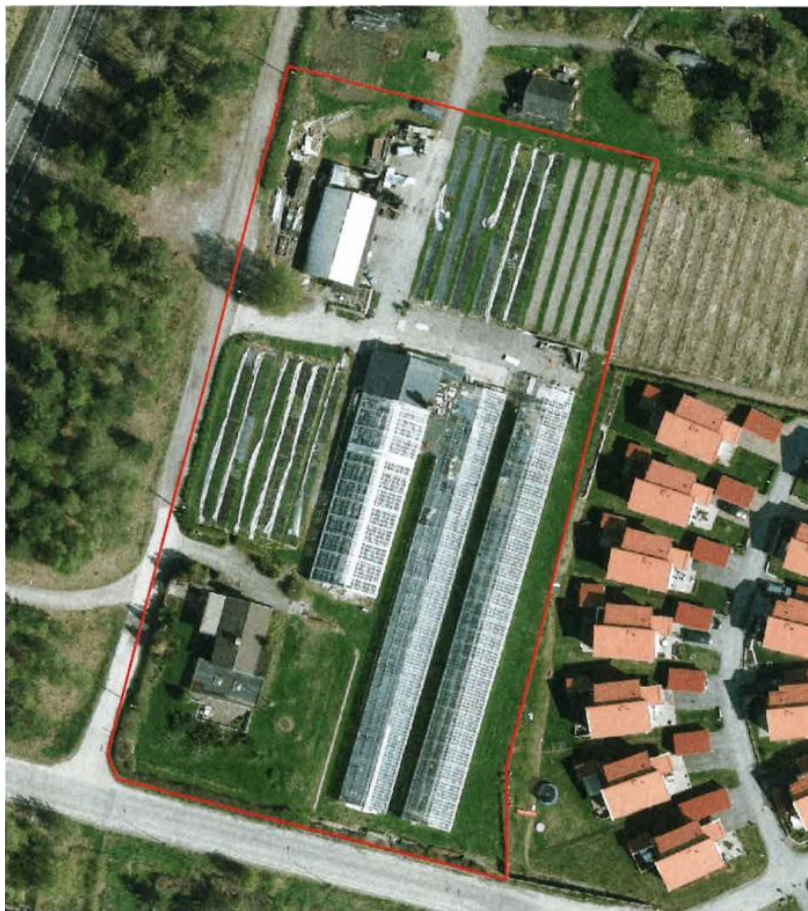
Figur 4 Översiktsbild från 2010, före rivningen av handelsträdgården.

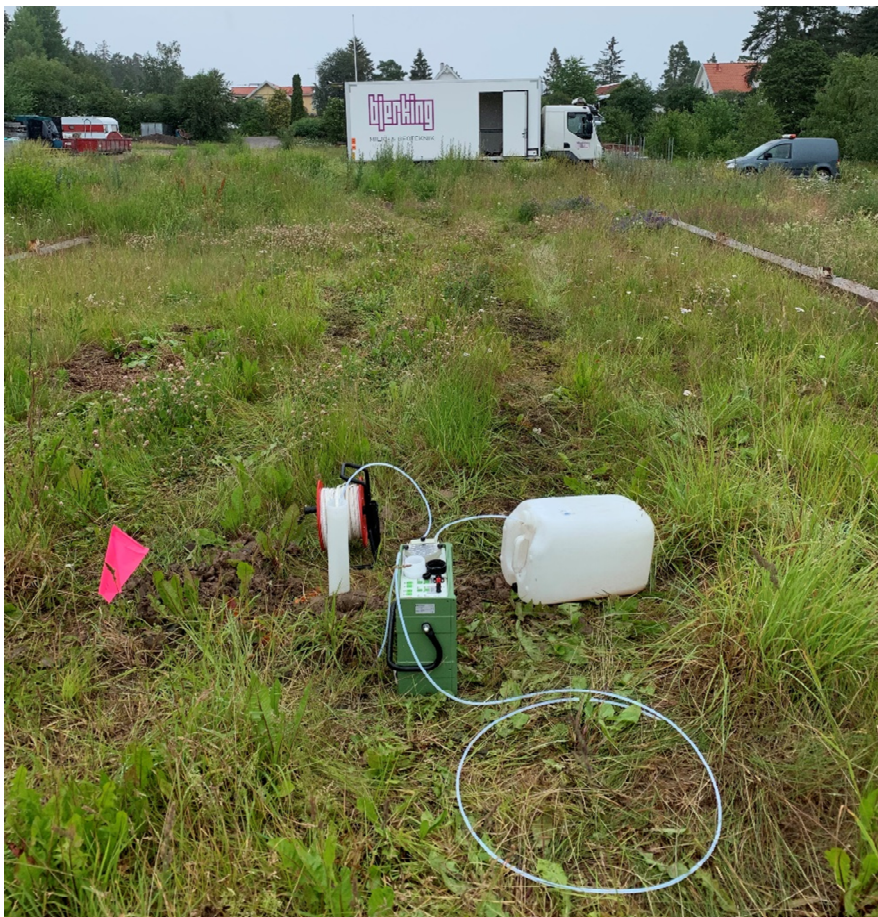
Provtagning av grundvatten gjordes i ett grundvattenrör med hjälp av en peristaltisk pump, se Figur 5. Grundvattenröret installerades till ett djup av 4 m u my (exl filter) med en topp på 0,42 m över markytan av Bjerking AB. Vid provtagningen omsattes först röret med den peristaltisk pumpen tills röret gick torrt, därefter byttes alla slangar och efter nytt vatten runnit till gjordes provtagningen till enligt laboratoriet erhållna flaskor för utvalda analyser. Samtliga prover har förvarats mörkt och kylt genom hela kedjan från provtagning till laboratoriet. Proverna har märkts upp med gällande uppdragsnummer, borrhpunkt och datum.

*Figur 5 Omsättning av GV11 med en peristaltisk pump.*

Grundvattnet var klart och det fanns inga tecken på föroreningar. Före omsättning noterades grundvattenytan på 2,65 meter under rörtopp. Efter ca 1 h och 15 min av pumpning med peristaltisk pump (flöde ca 5 l/h) var röret torrt. Provtagning gjordes ca 3,5 h efter att röret gått torrt och grundvattenytan låg på 3,14 m under rörtopp.

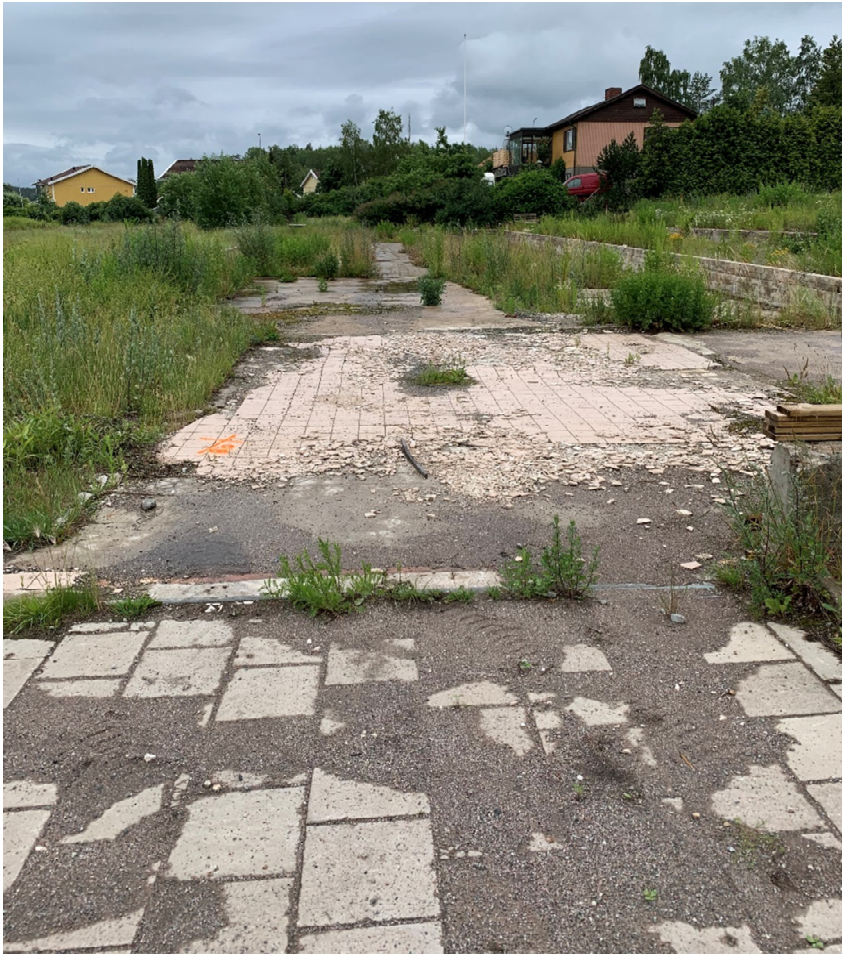
Fastigheten är täckt av gräsytor, husgrunden från växthusen (se Figur 6), asfalt och fyllning av varierande mäktighet, ca 0,2 – 1,4 m under markytan. I borrhöjningarna BG19007 påträffades oljelukt mellan 1–1,6 m u my i leran. Borrhöjning BG19007 ligger i närheten av det gamla pannrummet.

Figur 6 Bild på grunderna som finns kvar av växthusen (2019-07-02)
